LES RISQUES MAJEURS

1

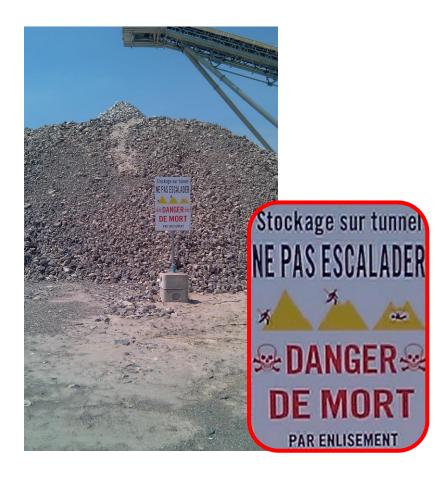
DESCRIPTION DE LA BONNE PRATIQUE

Panneau de signalisation du risque d'ensevelissement sur stock pile.

INCONVÉNIENTS ÉVENTUELS

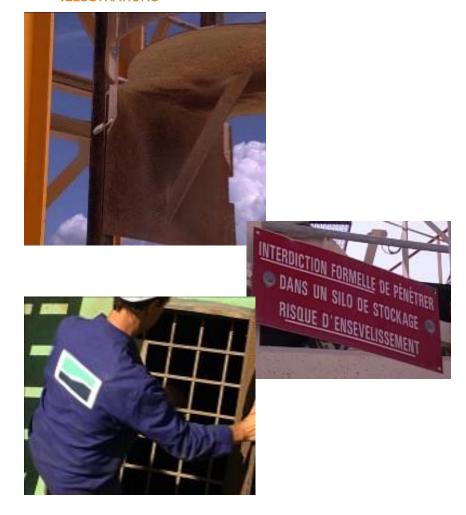
DESCRIPTION DE LA BONNE PRATIQUE

Condamnation de l'échelle d'accès à la tête du silos.

Mise en place d'une grille sous la trappe du silos

INCONVÉNIENTS ÉVENTUELS

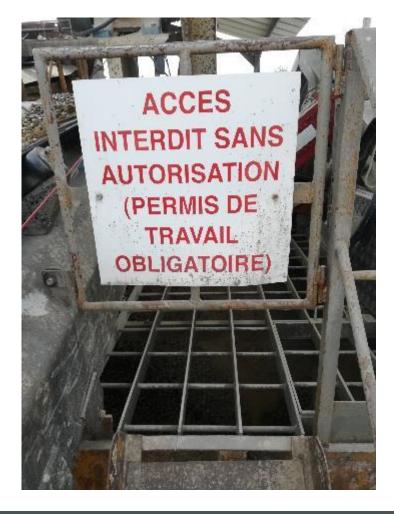
• DESCRIPTION DE LA BONNE PRATIQUE

INCONVÉNIENTS
